Investigação Pericial de um Incêndio Veicular

Uma Análise de Causa Raiz por Agenor Zapparoli, Engenheiro Forense e Assistente Técnico.

CASO: Colapso Térmico e Incêndio
LOCAL: Ourinhos, SP
OBJETO: Caminhão de Grande Porte (< 6 meses de uso)
STATUS: Investigação Metalográfica Pendente

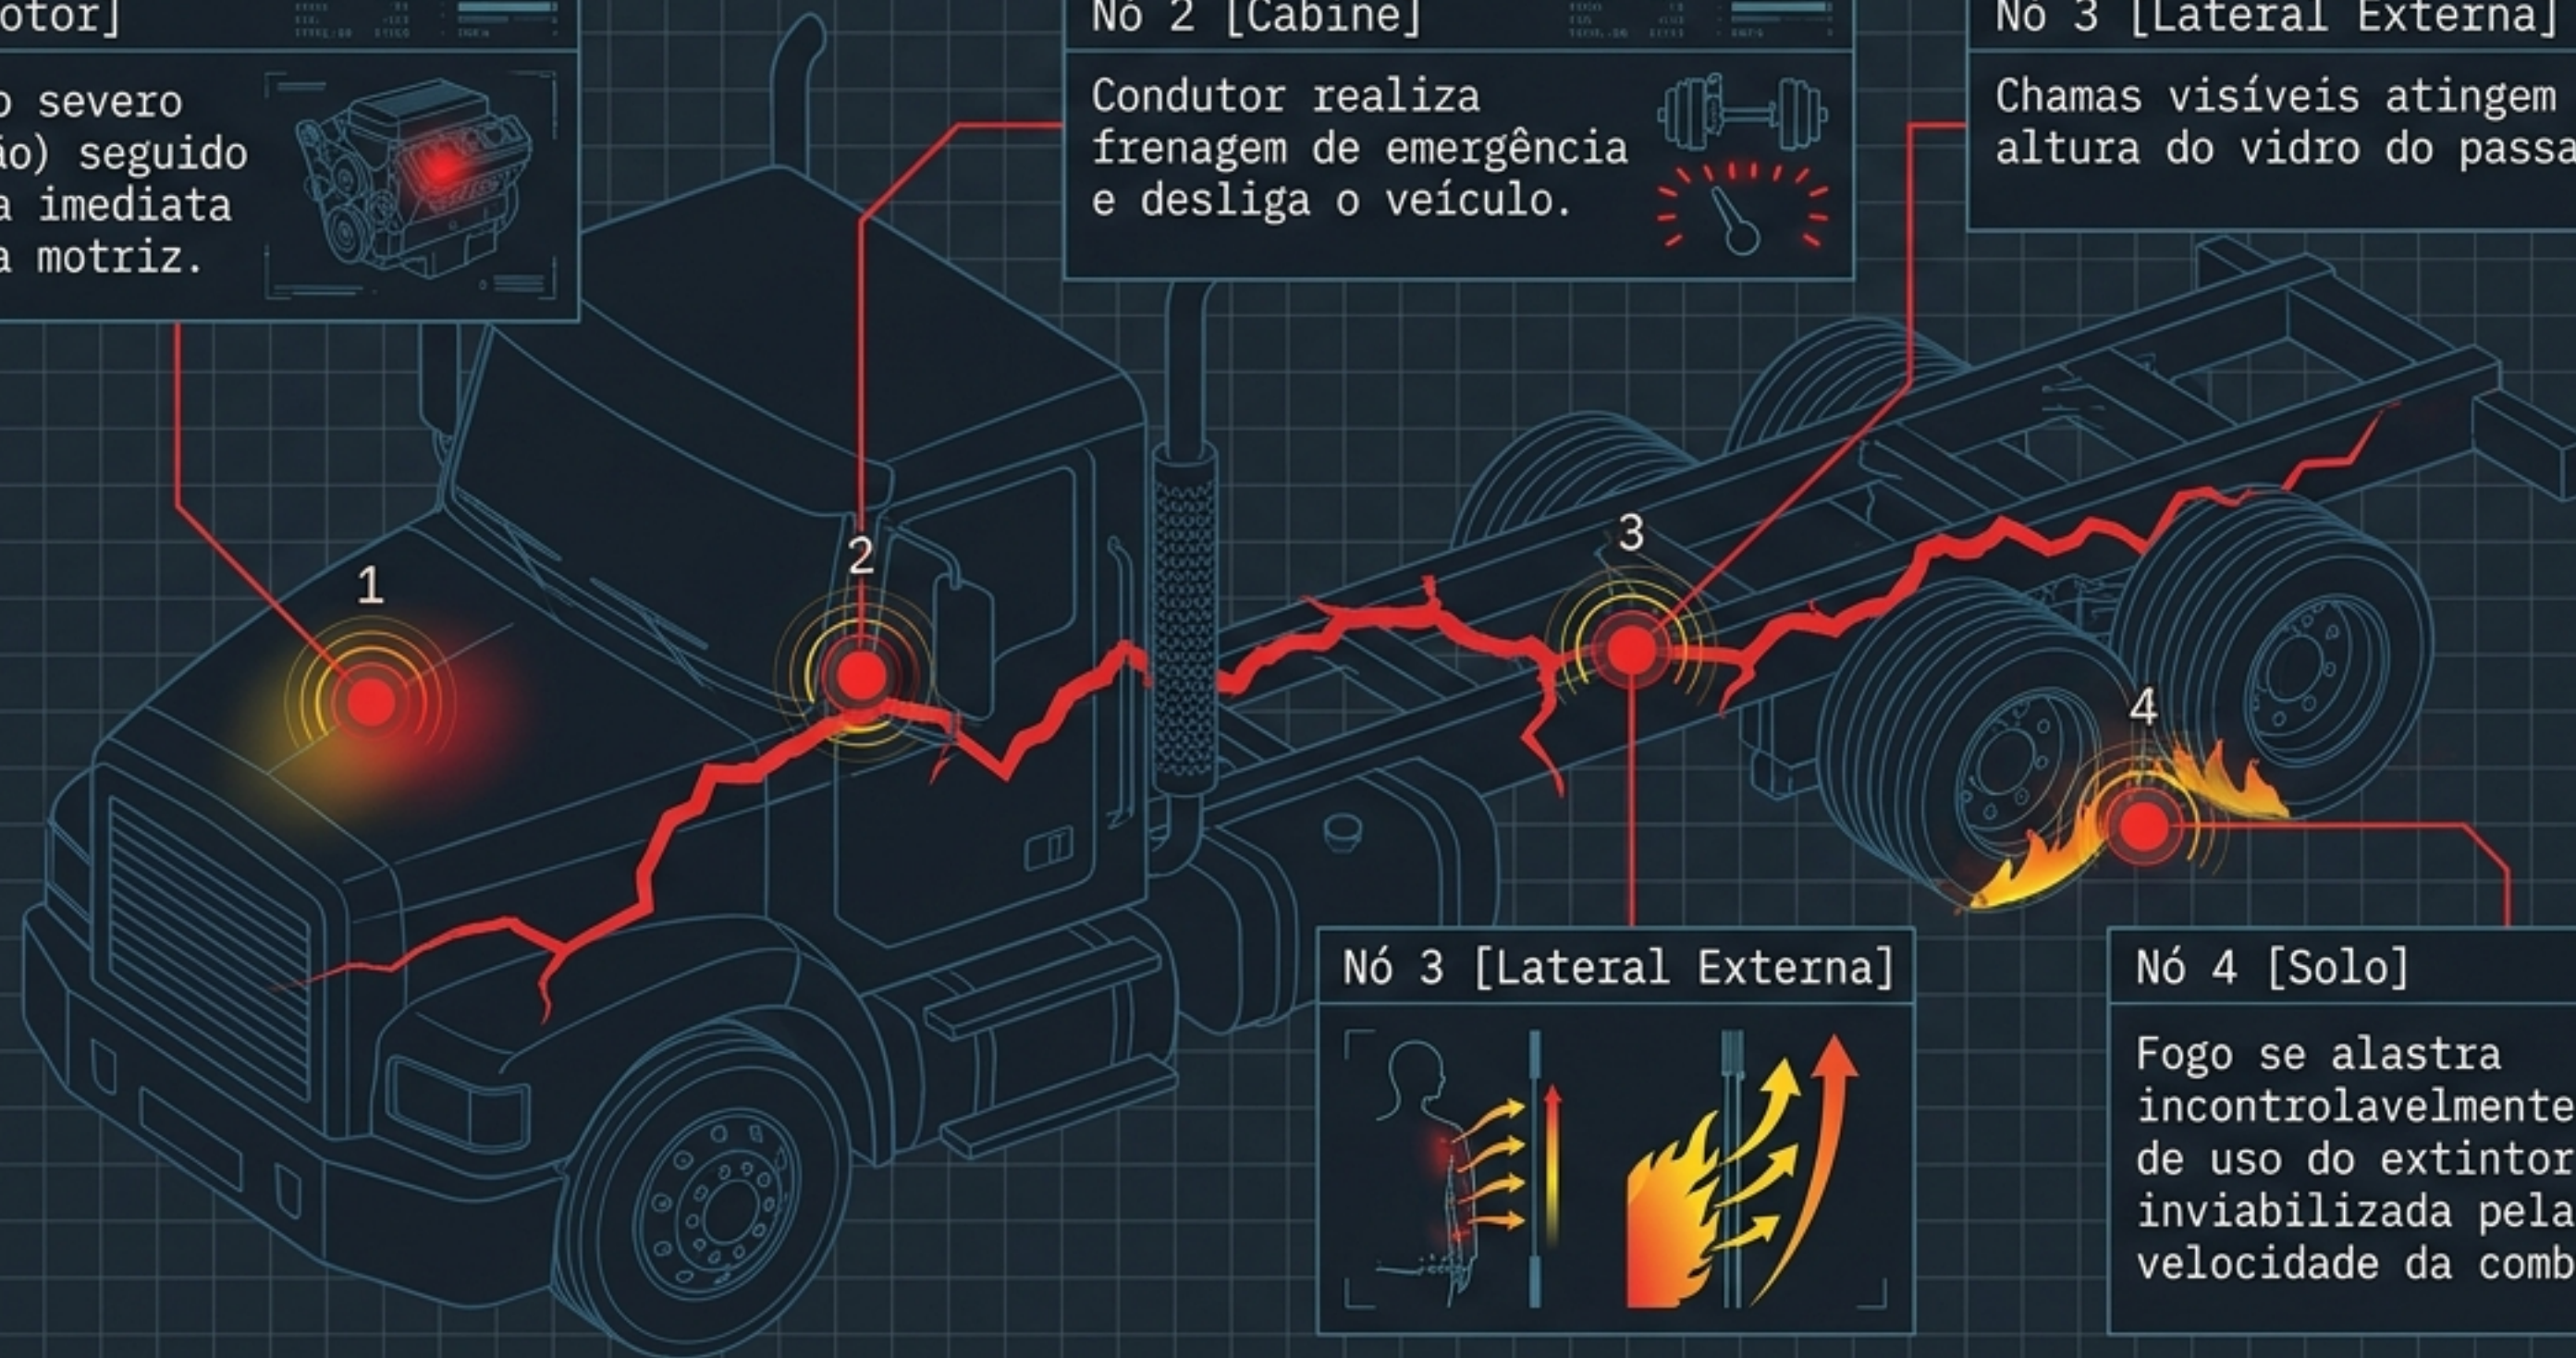
Nó 3 [Lateral Externa]

Chamas visíveis atingem a altura do vidro do passageiro.

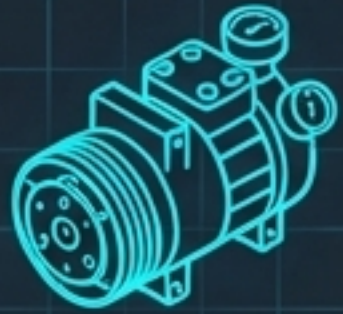
1. Ruptura Primária: Compressor de ar-condicionado explode devido à extrema pressão interna.

2. Deslocamento Físico: A força da explosão empurra o alternador violentamente para baixo.

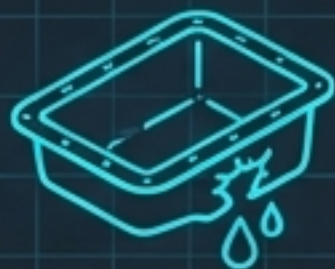
3. Fricção Elétrica: O alternador em queda atinge e desencapa o chicote da bateria (cabo de cobre espesso).

4. Perfuração e Vazamento: O cabo elétrico incandescente encosta no cárter de plástico, degolando a peça e liberando óleo lubrificante.

5. Ignição: O óleo quente entra em contato com o cabo exposto e o solo, iniciando o incêndio que consome o veículo.

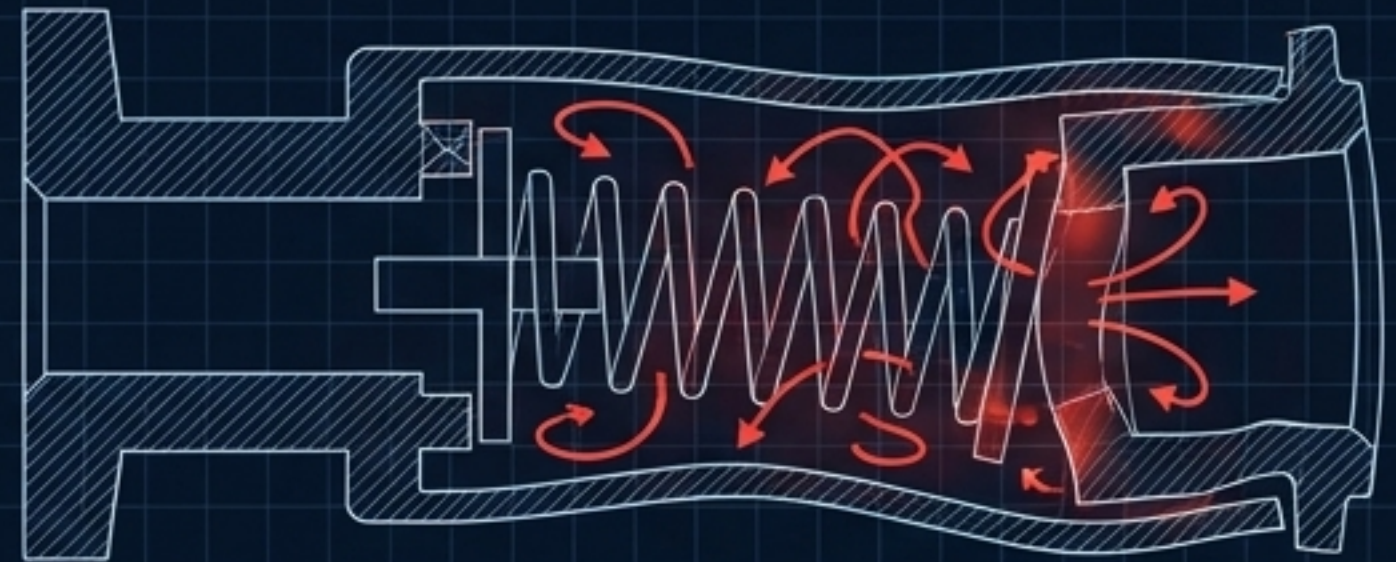
Panel B Deformação Plástica

Compressores operam com altas pressões e possuem válvulas de segurança para purgar excessos. Como a carcaça de alumínio iniciou um processo de amolecimento (deformação plástica) devido aos 600°C externos, a estrutura metálica cedeu.

Esta deformação física esmagou e travou a válvula de alívio, eliminando a única rota de escape para o gás pressurizado.

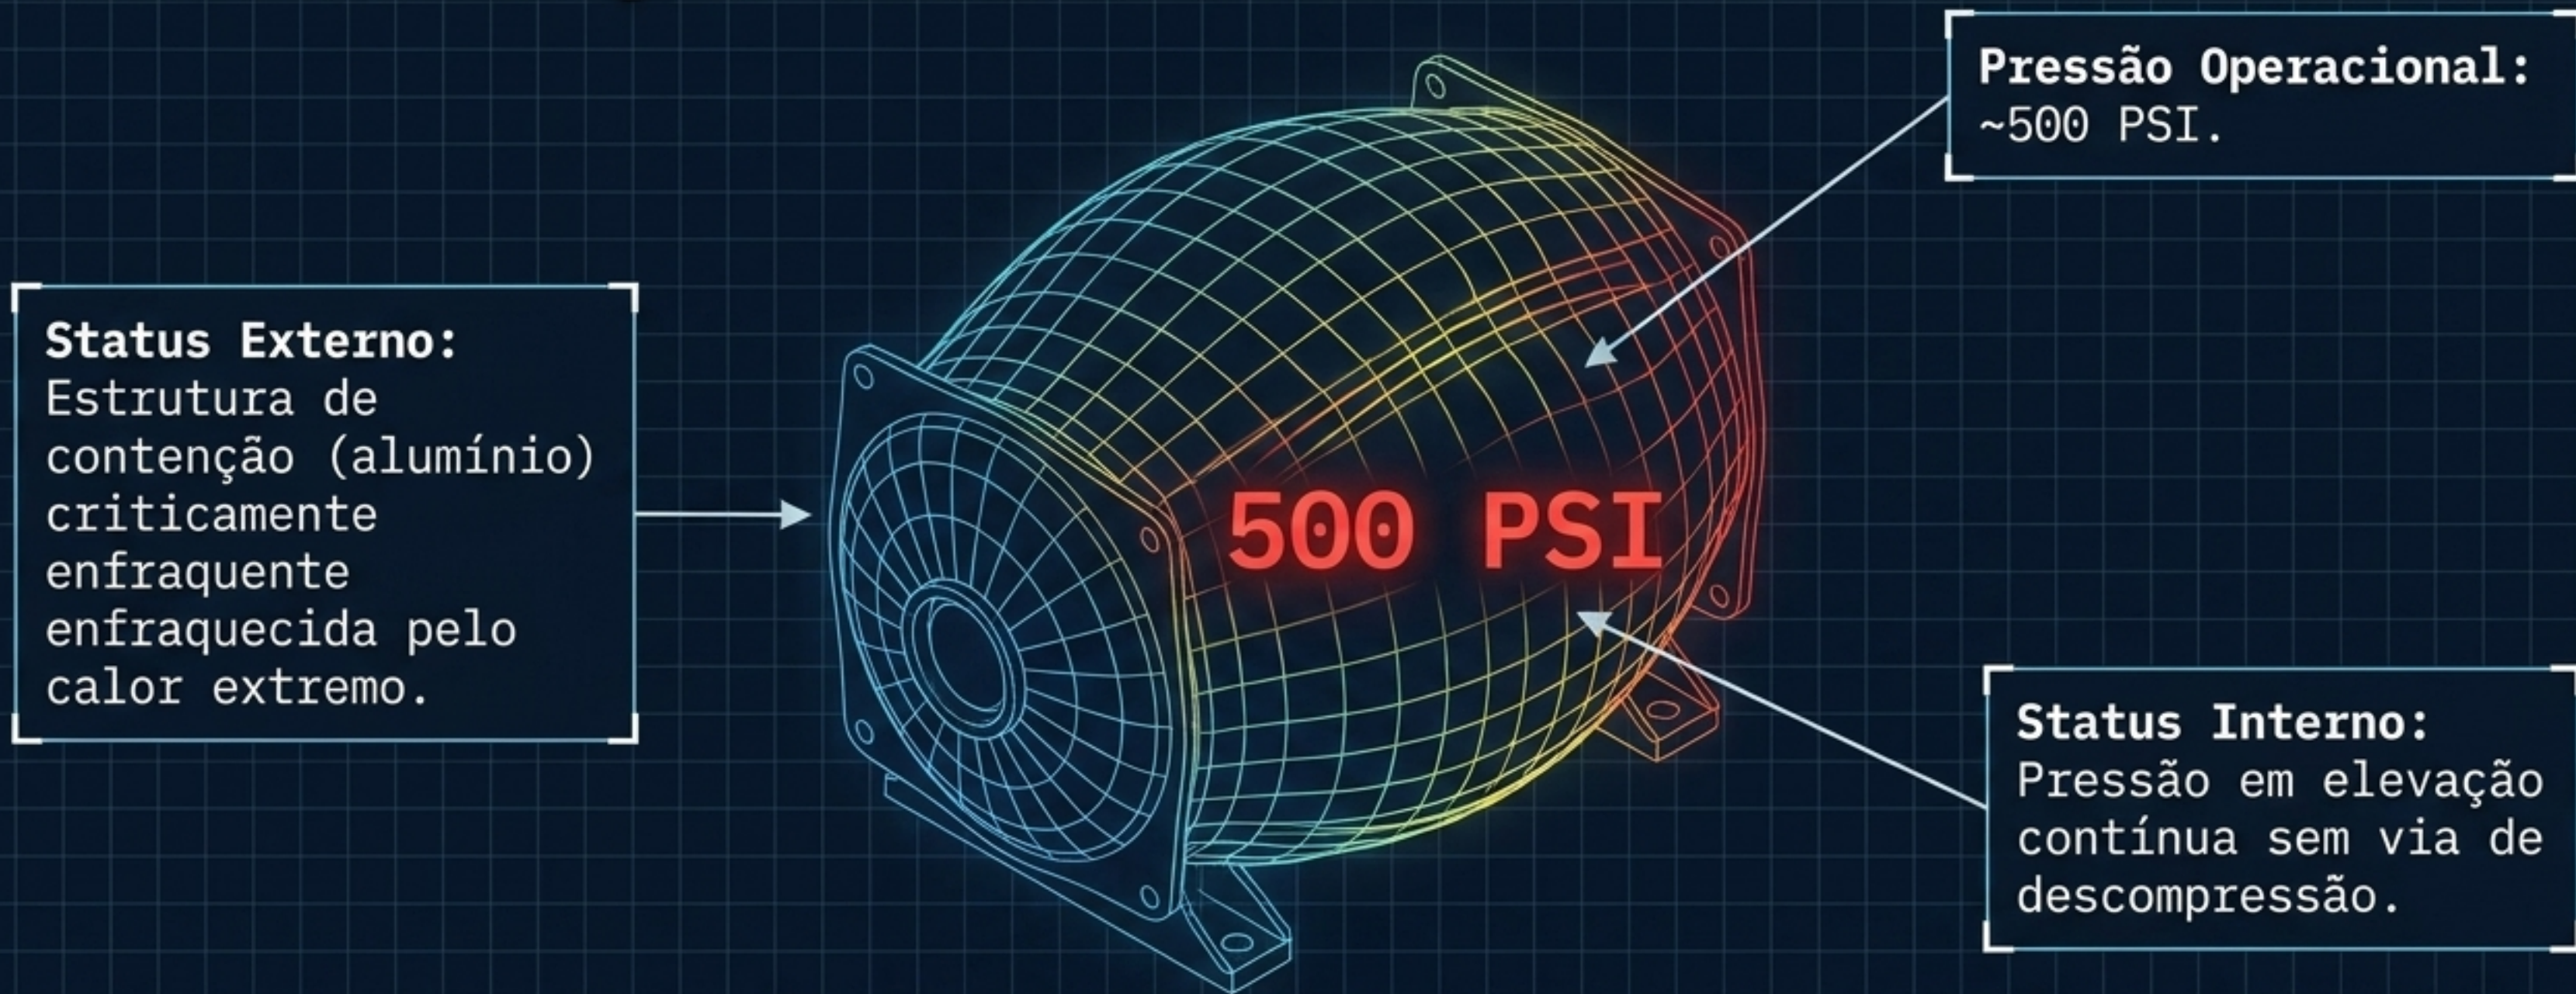
Com a válvula de alívio inoperante, o compressor perdeu sua capacidade de auto-regulação. O colapso estrutural não era apenas possível; era mecanicamente inevitável.
