SERVIÇOS DE PERÍCIA TÉCNICA JUDICIAL

Laudo Pericial n.: 18/2020 – 5021XXX-80.2018.8.13.0702 - versão 46.

LAUDO PERICIAL

N.: 18/2020

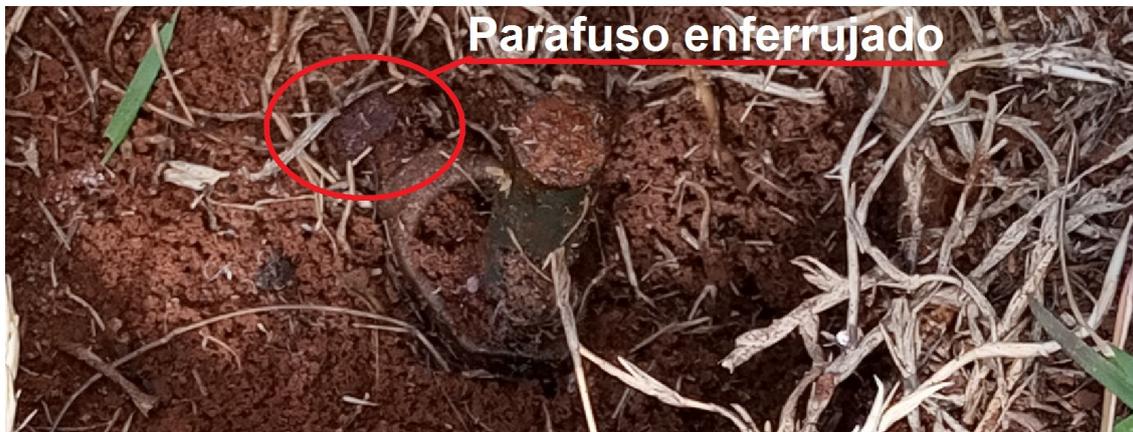
Imagem 02 – Imagem obtida de recorte da fotografia IMG_20200320_145206.

Os únicos pontos de oxidação levemente preocupantes encontrados foram os 02 (dois) pontos de acesso da guarita, cobertos com tampas de concreto, que estavam com os grampos de conexão oxidados, os demais estavam em boas condições.

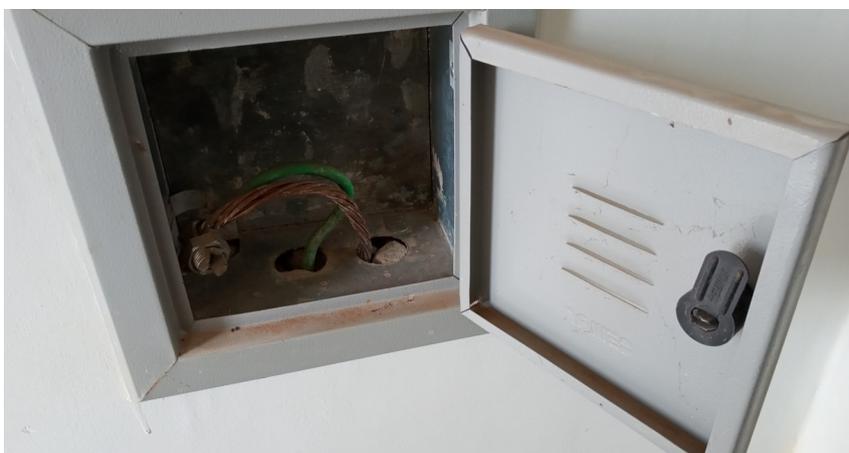
Imagem 03 – Imagem obtida de recorte da fotografia IMG_20200320_154012.

Não foram encontrados caixas de inspeção BEP na guarita e quiosques. O BEP encontrado nos blocos aos lados da guarita serviam aparente e supostamente, pois não foi possível identificar o subsistema de descida dos prédios, para interligar os subsistemas de descida com o de aterramento, servindo somente como ponto de acoplamento. Desta forma não foi identificado equipotencialidade total ou parcial nas dependências do **SEGURADO**.

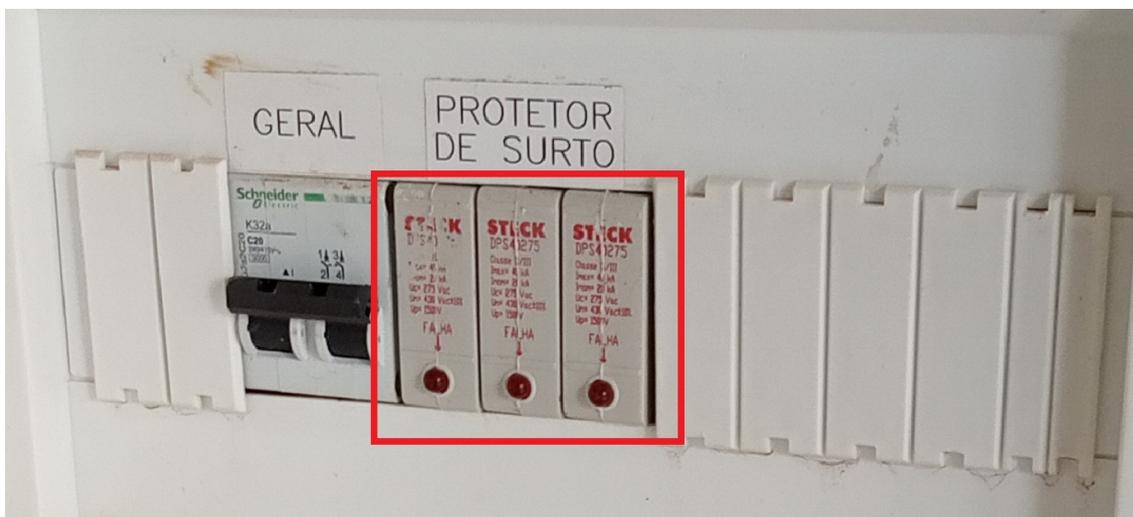
Imagem 04 – Imagem obtida de recorte da fotografia IMG_20200320_153932.

Na guarita não foram encontrados DPSs. Nos blocos aos lados da guarita foram encontrados 03 (três) DPSs de marca STECK e modelo DPS40275 em funcionamento, isto é, sem falhas.

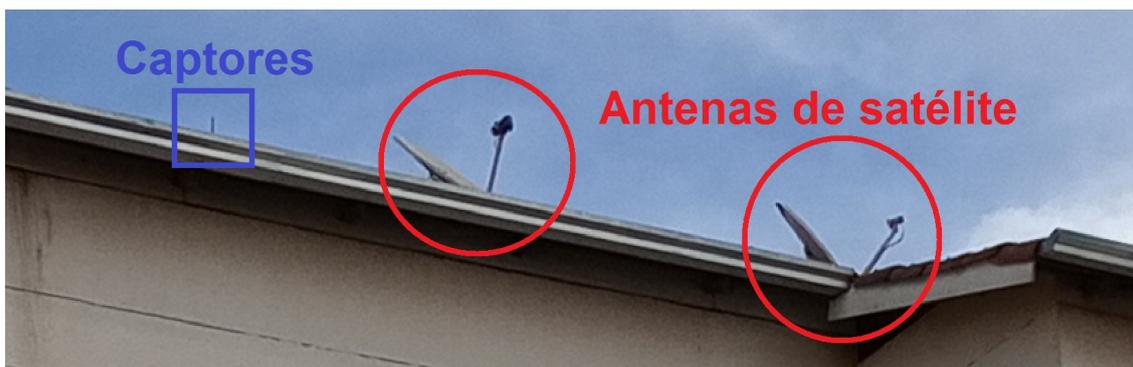
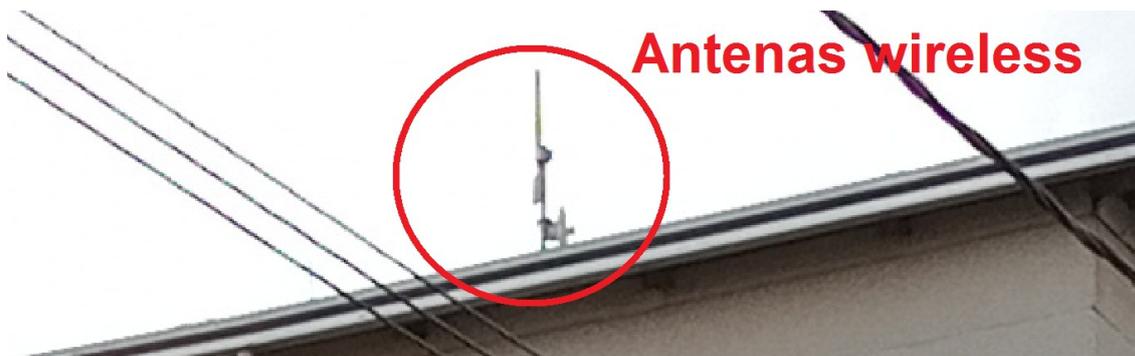
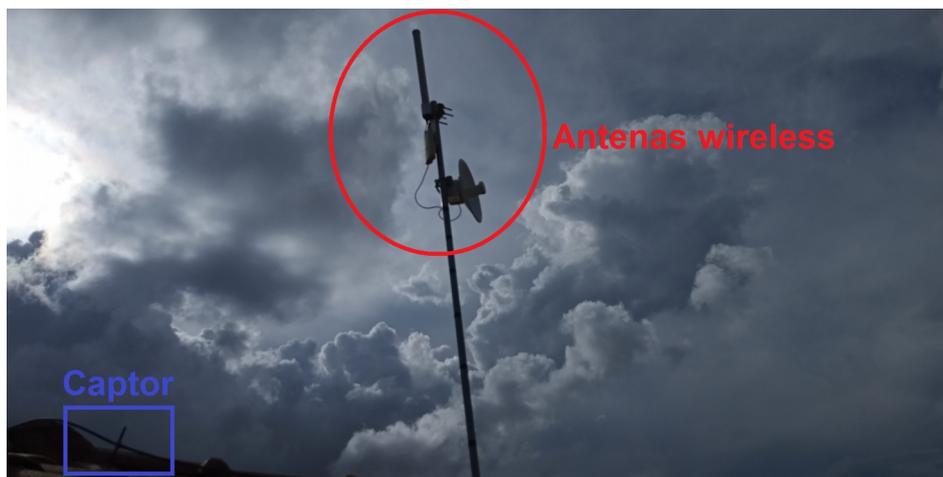
O intuito dessa vistoria é identificar se existem qualquer estrutura ligada à rede elétrica do **SEGURADO**, acima da malha de proteção (captore) que possam receber **DAs** e desviá-las para rede elétrica e/ou atingir diretamente equipamentos eletroeletrônicos via comunicação direta. Ao vistoriar o telhado dos blocos aos lados da guarita, bem como vários outros blocos, pôde perceber a presença de antenas receptoras de sinais de satélite e transmissoras wireless, como visto nas imagens a seguir.

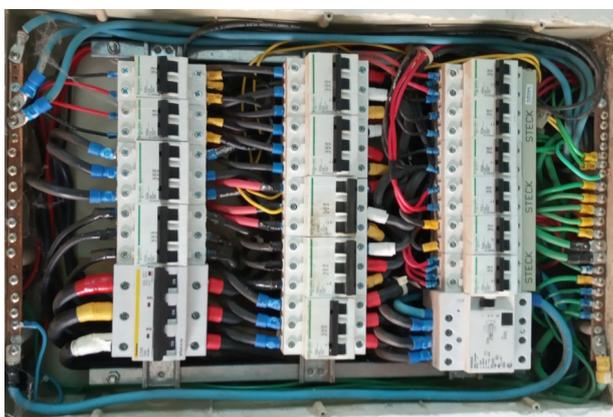
Imagem 08 – Imagem obtida de recorte da fotografia IMG_20200320_151340.

Todos os disjuntores analisados no QDP eram do tipo DIN e estavam em perfeitas condições e funcionamento.

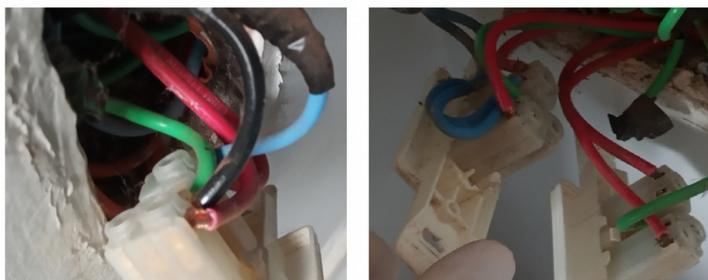
Imagem 09 – Imagem obtida de múltiplos recortes.

Todas as tomadas analisadas no interior da guarita apresentavam ponto de aterramento utilizando fixação por meio de fiação direta.

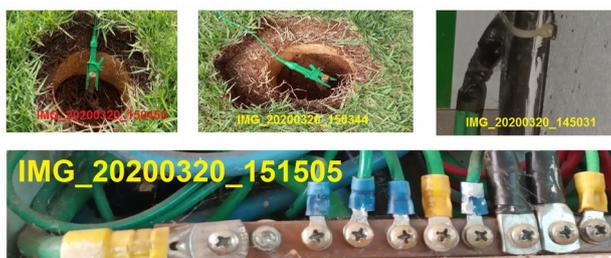
Imagem 11 – Imagem obtida de múltiplos recortes.

O subsistema de aterramento estava presente com dois pontos de aterramento, com tampa de concreto, com haste de cobre e grampo de latão. No QDP estava presente o subsistema de aterramento em barramento de cobre, com os pontos dos subcircuitos de aterramentos conectados com terminais.

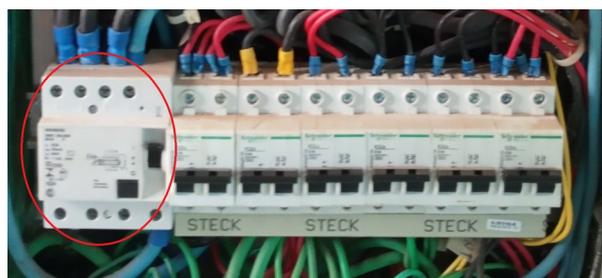
Imagem 12 – Imagem obtida de recorte da fotografia IMG_20200320_151340.

O DPR ou DR foi testado de forma direta pressionando-se o botão de teste que deveria derrubar o circuito a ser acionado, resultando em sua aprovação. Porém é importante frisar que o mesmo estava desconectado do subsistema de aterramento.

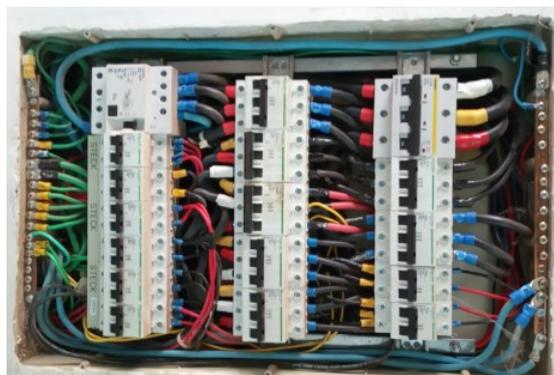
Imagem 14 – Imagem obtida de recorte da fotografia IMG_20200320_151340.

Não foram encontrados DPSs nos circuitos que alimentam a área comum do condomínio, mais especificamente no QDG da guarita.

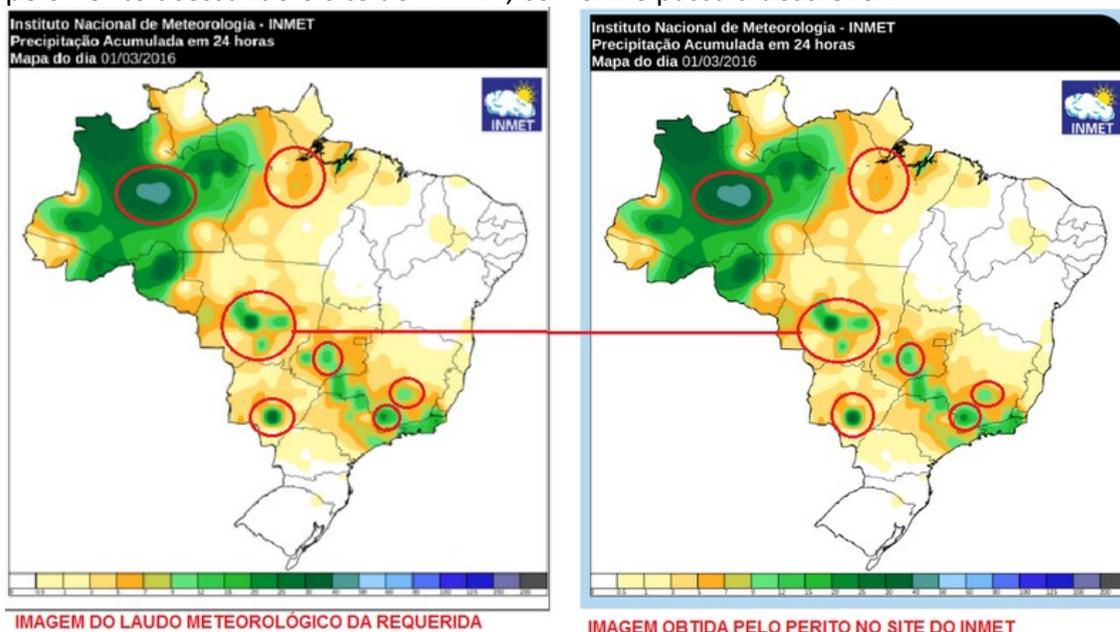
Imagem 15 – Imagem comparativa entre laudo meteorológico e site INMET.

A imagem 15 a seguir, tratada na página 4/7, do laudo apresentado pela REQUERIDA, intitulada “**Anexo 1 – Mapa de precipitação acumulada (mm) do dia 01 de março de 2016 (12 UTC do dia 29/02 às 12 UTC do dia 01/03/2016).**”, foi conferida pelo Perito acessando o site do INMET, conforme passa a descrever.

Para conferir a imagem 15 anterior o Perito acessou o site do INMET (<http://www.inmet.gov.br/portal/index.php?r=tempo2/mapasPrecipitacao>) e, simplesmente escolheu a data “01/03/2016”. Nesse momento o site mostrou a imagem anterior, que comparada à imagem do laudo apresentou similitude completa.

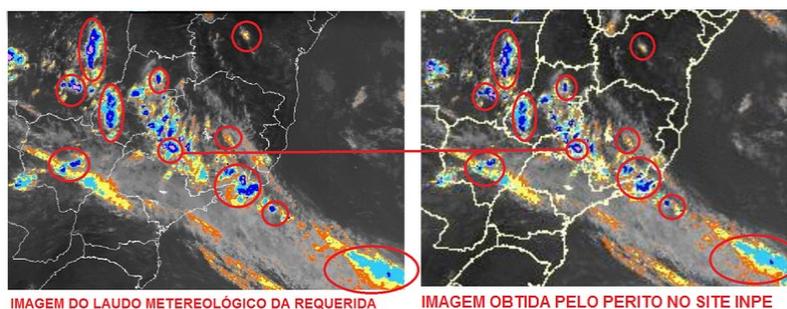
Imagem 16 – Imagem comparativa entre laudo meteorológico e site do INPE.

A imagem 16 a seguir, tratada na página 5/7, do laudo apresentado pela REQUERIDA, intitulada “**Anexo 2 – Imagem do satélite GOES-13 com realce de temperatura referente ao dia 29 de fevereiro de 2016 às 18h30 UTC (15h30 no horário de Brasília).**”, foi conferida pelo Perito acessando o site do INPE, conforme passa a descrever.

Para conferir a imagem 16 anterior o Perito acessou o site do INPE (<http://satelite.cptec.inpe.br/acervo/goes.formulario.logic>), escolheu a aba Goes, descreveu a data “2016-02-29” no campo “Data”, escolheu a fonte Goes-13 no campo “Fonte”, escolheu a projeção “Retangular” no campo “Projeção”, selecionou o setor “América do Sul” no campo “Setor” e marcou os horários no campo “T realçada”, na parte/coluna “Baixa”, marcando os horários 19:00/18:30/18:00/17:30/17:00, depois clicou no botão animação. Nesse momento o site criou uma animação repetitória dentre esses 05 horários marcados. No momento que atingiu a hora 18:30 o Perito “printou” e realizou a comparação acima.

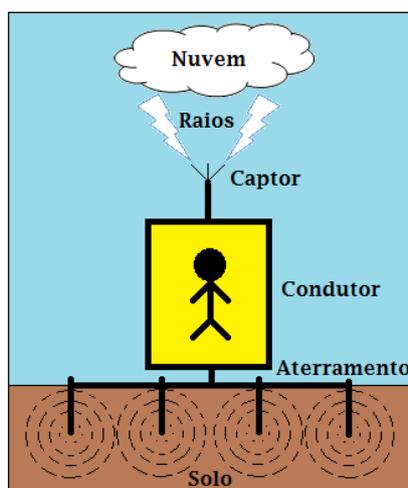
Figura 06: Representação da teoria do afastamento das cargas.

Explanando grosseiramente as DAS basicamente se originam nas nuvens e seu objetivo é o solo, ou vice-versa, onde se estabilizarão potencialmente, isto é, onde se dissiparão. Sem um sistema de controle esses fenômenos surgiriam imprevisivelmente, podendo provocar danos materiais e até acidentes fatais. Sendo impossível prever ou erradicar as DAS, os técnicos pensaram numa forma de afasta-las das estruturas concentradoras de pessoas. Assim o SPDA foi técnica e historicamente elaborado para orientar no quesito a captar e conduzir as DAS para os seus destinos finais, contornando e protegendo determinadas áreas e pessoas.

Na figura anterior, percebe-se que o captor, os condutores e o sistema de aterramento conduzem a corrente elétrica, oriunda das DAS, afastando-as de todos

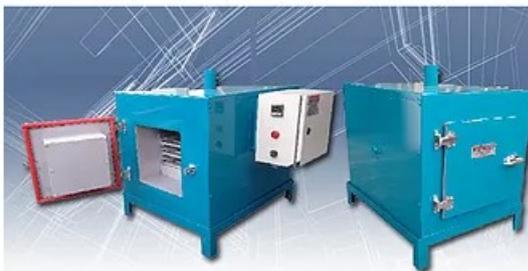
Forno Modelo RVT F-50 - Digital.

- Capacidade: 50 kilos.
- Aquecimento / ressecamento / tratamento.
- Controle de temperatura: Digital microprocessado.
- Sistemas: ON-OFF / PID / Auto-Tune.
- Temperatura de trabalho: 0º a 400ºC.
- Potência: 3.000 watts.
- Voltagem: 220v / 380v / 440v - à especificar.
- Dimensões internas aproximadas:
280 Altura x 280 Largura x 470 mm Profundidade.
- Numero de bandejas: 03 (tipo grelha removíveis).

Imagem 18: Configuração de um forno elétrico industrial da empresa Revest Arc.

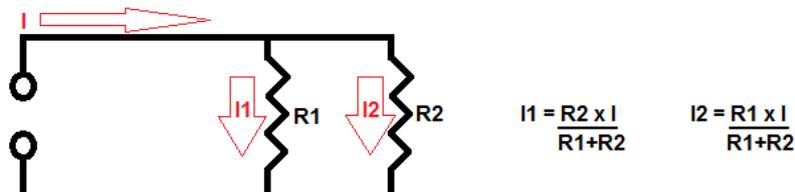
Figura 07: Circuito demonstrando a divisão de corrente.

O conceito da divisão de corrente é muito técnico e a maioria das bibliografias o apresenta através de fórmulas. Assim passa a apresentar a fórmula que define a divisão das correntes e, a posteriori, sua explicação.

ALEXANDER e SADIKU explicam o princípio da divisão de corrente através da fórmula da divisão de corrente, baseando-se na fórmula da divisão de tensão, de forma menos complicada possível para o assunto.

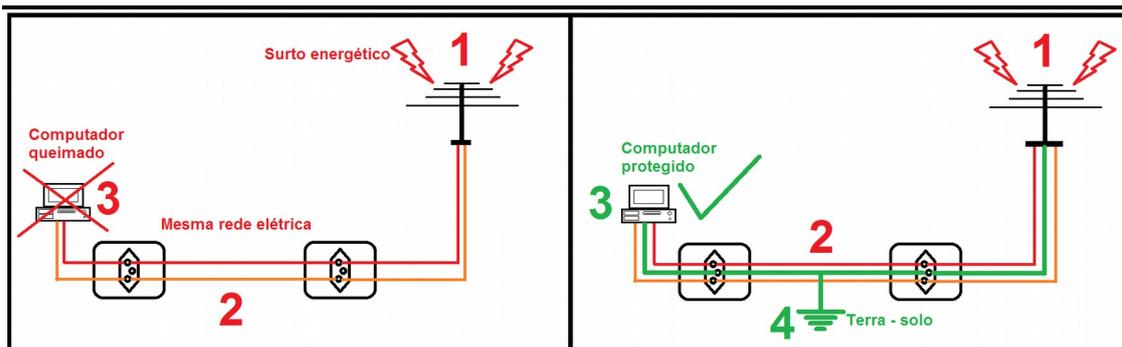
Figura 08: Comparativo entre rede não aterrada e rede aterrada.

Na Figura 08, imediatamente abaixo, é possível observar um exemplo de como um surto energético aéreo, nesse caso uma descarga atmosférica (DA), pode provocar danos a um ou mais eletroeletrônicos no interior de uma **UC**, caso atinja uma antena instalada acima do sistema de captação de DAs. No exemplo da esquerda uma DA atinge a antena (1), instalada no telhado de uma unidade consumidora, desce pelos cabos condutores de corrente elétrica (fiação) até o sistema de tomadas de corrente (tomadas de energia), onde é conduzida para a “rede elétrica” (fiação) interna à unidade (2), atingindo então o computador (3), que também está ligado a essa mesma rede. Nesse caso como não há um sistema de aterramento implantado na residência, existe grande possibilidade do surto danificar o computador. Já no exemplo da direita esse sistema de aterramento, representado pela cor verde, encontra-se implantado e conectado ao solo (terra), representado pelo ponto (4). Nesse caso quando uma DA atingir a antena (1), pelo princípio do **menor esforço**, será conduzida pelo cabo verde (aterramento), sendo destinada ao solo (4), onde se dissipará da forma correta. Perceba que o surto energético não chegou a atingir o computador (3), pois foi desviado ao ponto de menor resistência (4), protegendo assim os equipamentos no interior da residência.

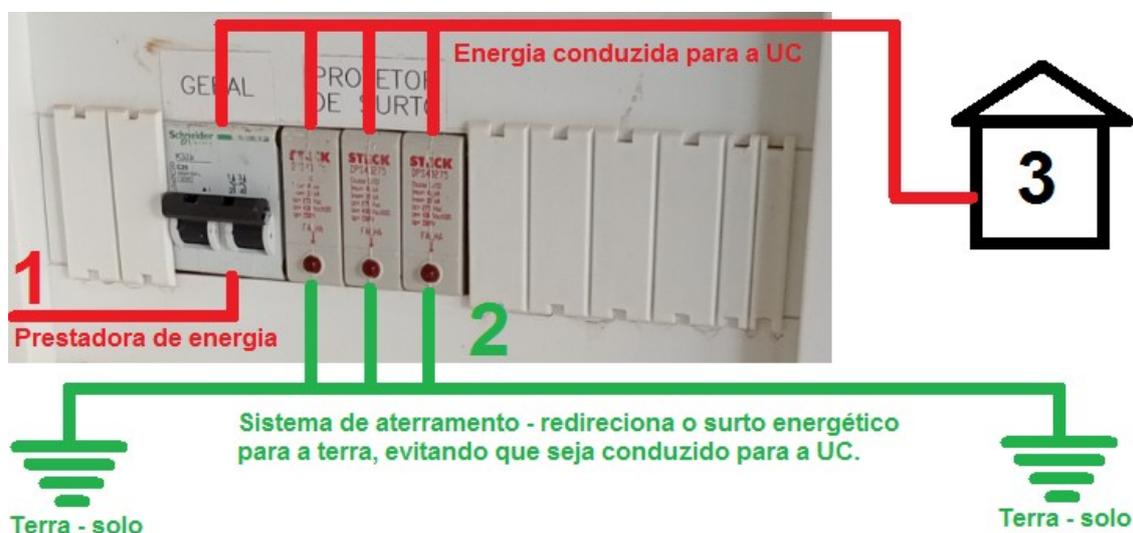
Figura 09: Demonstração do funcionamento do DPS na rede elétrica.

O problema de não se implantar o sistema de proteção contra surtos, que se trata o item **14.4.6.1 DPS – Dispositivo de proteção contra surtos**; devido ao princípio do **menor esforço** ou **mínima ação**, é que se um surto for originado na rede da prestadora, passará pelo disjuntor e poderá danificar equipamentos no interior da **UC** (residência). Para melhor entendimento vide imagem 09 abaixo. Nessa imagem à esquerda existe um disjuntor geral, que recebe a energia da prestadora (1) e encaminha para o interior dos apartamentos (3). Se não ali estivessem os DPSs, que são os três dispositivos à direita do disjuntor geral, o surto originado na rede da prestadora (1) passaria direto para a residência (3), imputando dano a equipamentos eletroeletrônicos internos. Como existem três DPSs no meio do caminho, pelo princípio da **mínima ação**, se um surto originar na rede da prestadora (1) desviará pelos DPSs, pois é o caminho de menor resistência com destino à terra possível, portanto será dissipado no solo (2), protegendo assim os equipamentos da residência (3). Como é possível perceber o DPS tem a função de proteger tanto a **UC** contra surtos oriundos da rede da prestadora (1), quanto proteger a rede da prestadora (1) contra surtos que tenham se originado na residência (3).
