## LAUDO PERICIAL

**N.: 78/2019**

**Tema:** Dúvida quanto à existência de vício em grupo motor gerador fornecido pela **REQUERIDA**.

O Perito, ao analisar os autos, identificou que o objeto principal da perícia seria um sistema **GRUPO GERADOR GMG CONT SSL 400KVA WEG 220 V 60 HZ 0400002913**, equipamento eletromecânico com função de gerar energia elétrica através da conversão do combustível, instalado à **AV XXXX, XXX, Bairro CENTRO, Cidade ARAGUARI, MG, CEP 38.440-046**, sendo demais acessórios considerados objetivos secundários.

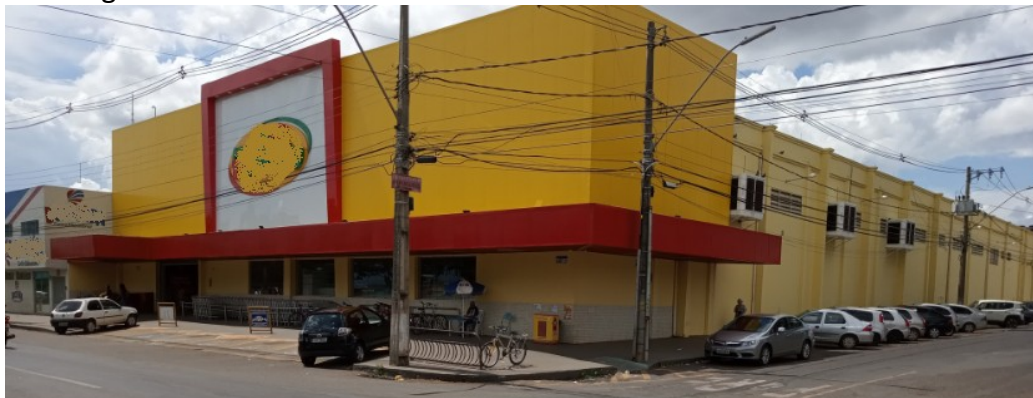
Imagem 01 – Imagem do local, fotografia real capturada pelo Perito.

Data da perícia: 19/11/2019;  
Hora da perícia: 14:00 horas;  
Local da perícia: NOME ALTERADO PELA LGPD (**REQUERENTE**), situada na Av. XXXXX XXXXXX, XXXXX, Centro, Araguari - MG, 38440-046.

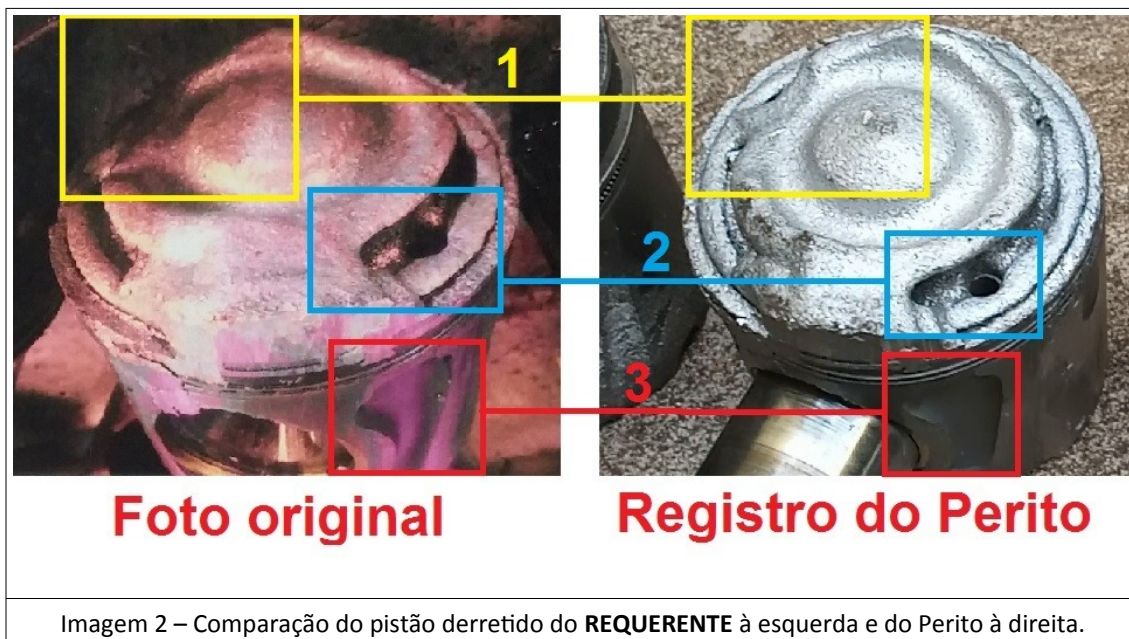
Como é possível observar na imagem anterior “Imagem 2”, existe grande similitude entre a imagem original da **REQUERENTE**, fl. 70, segunda foto da segunda linha e a imagem registrada pelo Perito, presente no diretório “Fotos/”, denominado “VID\_20191119\_140320”. A comparação número 1, em amarelo, demonstra determinado nível de ondulação presente em ambas as imagens. A comparação número 2, em azul, demonstra um furo na superfície do pistão, do mesmo lado e com mesmas características. Por fim a comparação número 3, em vermelho, demonstra um desgaste lateral no formato do mapa do Brasil, o que não deixa sombra de dúvidas de que, pelo menos, o pistão é o mesmo.

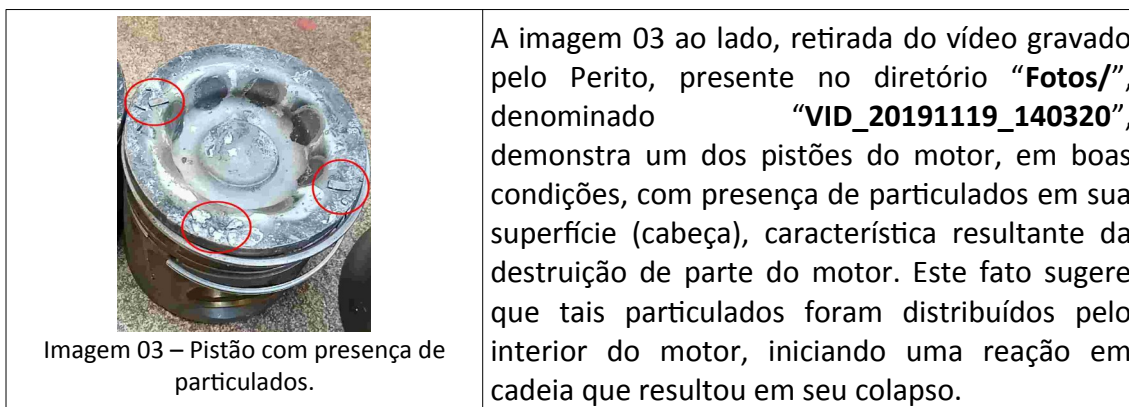
Presença de particulados metálicos (pedaços de resto de metal) presente na superfície (cabeça) de um pistão, oriundos da degradação (destruição) de outras partes do motor.

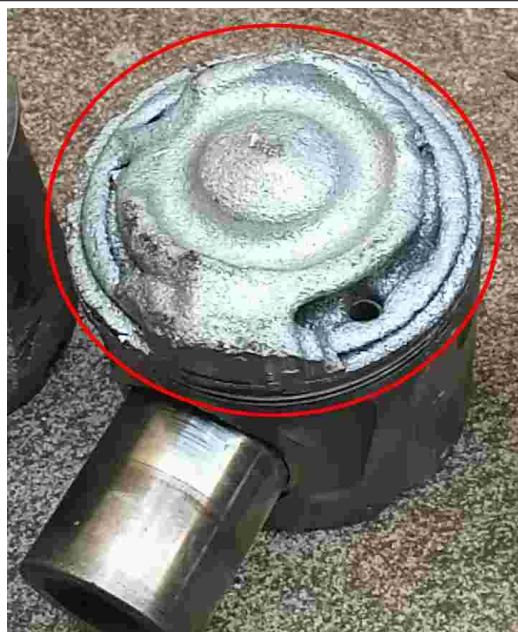
Imagem 04 – Pistão derretido.

Derretimento de pistão por liquefação do alumínio, devido à altíssima temperatura interna, apresentação de deformação plástica proeminente com presença de furo na superfície.

A imagem 04 ao lado, retirada do vídeo gravado pelo Perito, presente no diretório “Fotos/”, denominado “VID\_20191119\_140320”, demonstra a deformação plástica proeminente da superfície do pistão, originando furos por ação de alta temperatura.
