Investigação Pericial de um Incêndio Veicular

Uma Análise de Causa Raiz por Agenor Zapparoli, Engenheiro Forense e Assistente Técnico.

CASO: Colapso Térmico e Incêndio
LOCAL: Ourinhos, SP
OBJETO: Caminhão de Grande Porte (< 6 meses de uso)
STATUS: Investigação Metalográfica Pendente

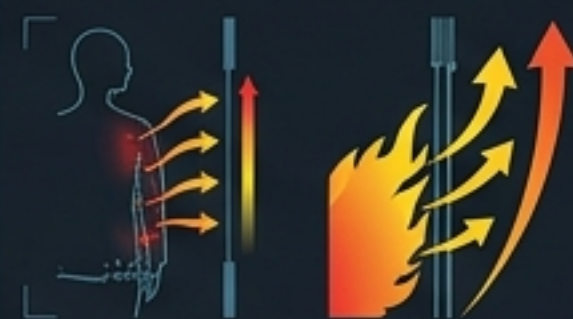
Nó 3 [Lateral Externa]

Chamas visíveis atingem a altura do vidro do passageiro.

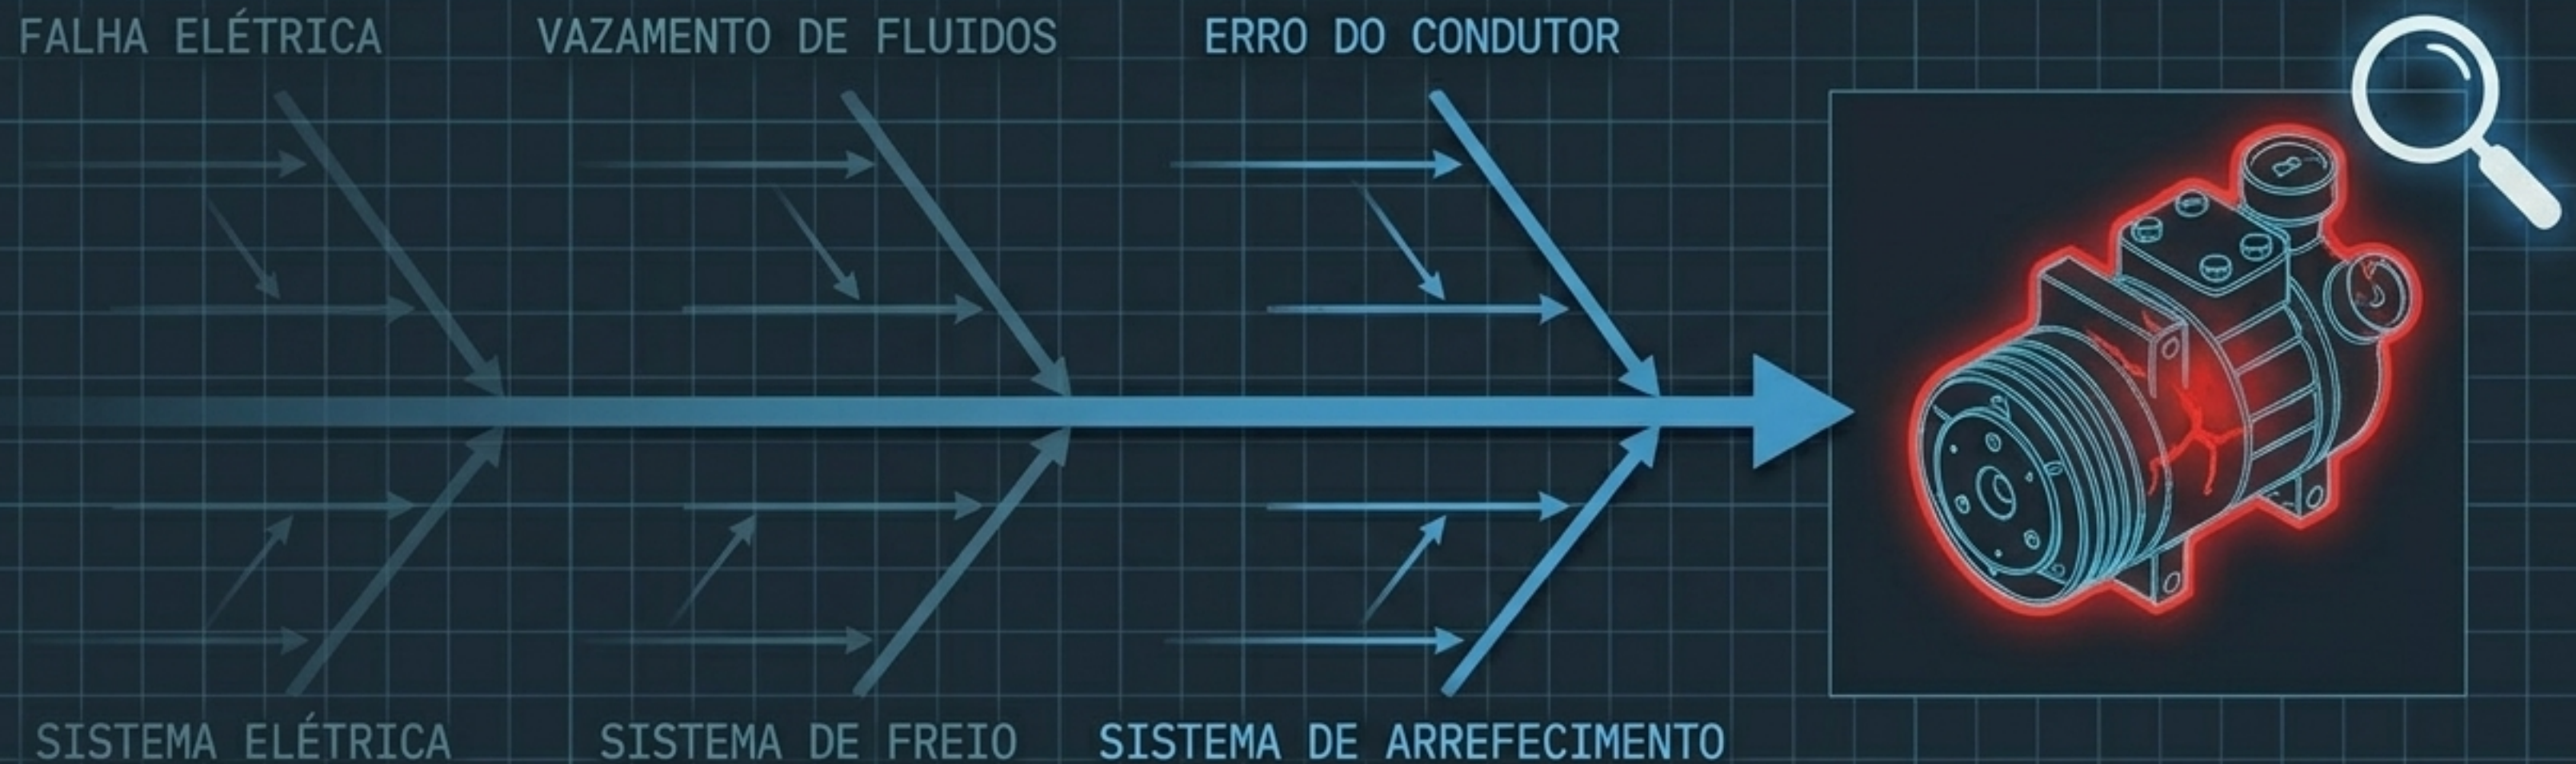
Isolando o Suspeito Principal

O incêndio foi a consequência terminal, mas o alternador e o cárter foram apenas vítimas de uma falha anterior. A perícia técnica aponta inequivocamente para uma única origem mecânica:

A explosão catastrófica do compressor de ar-condicionado.

A questão central da investigação muda: Por que um componente de resfriamento explodiu como uma bomba?

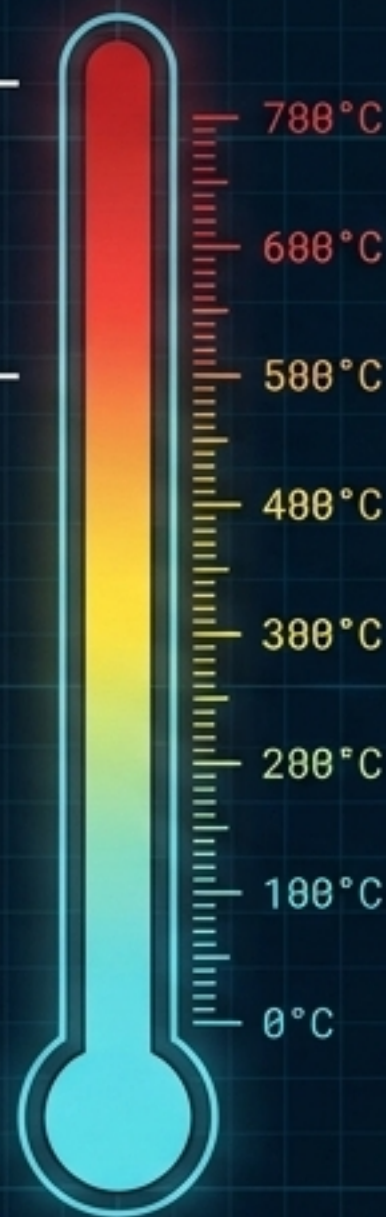
Zona do Motor
500°C - 600°C: Temperatura operacional da região do motor onde o compressor foi instalado (Dados de Fábrica).

Limite do Material

~600°C: Ponto de fusão padrão de ligas de alumínio (Material da carcaça do compressor).

Análise Pericial: A carcaça operava em uma margem térmica crítica. Nestas condições, o alumínio entra em fase de transformação plástica (amolecimento e liquefação) muito antes do derretimento total.

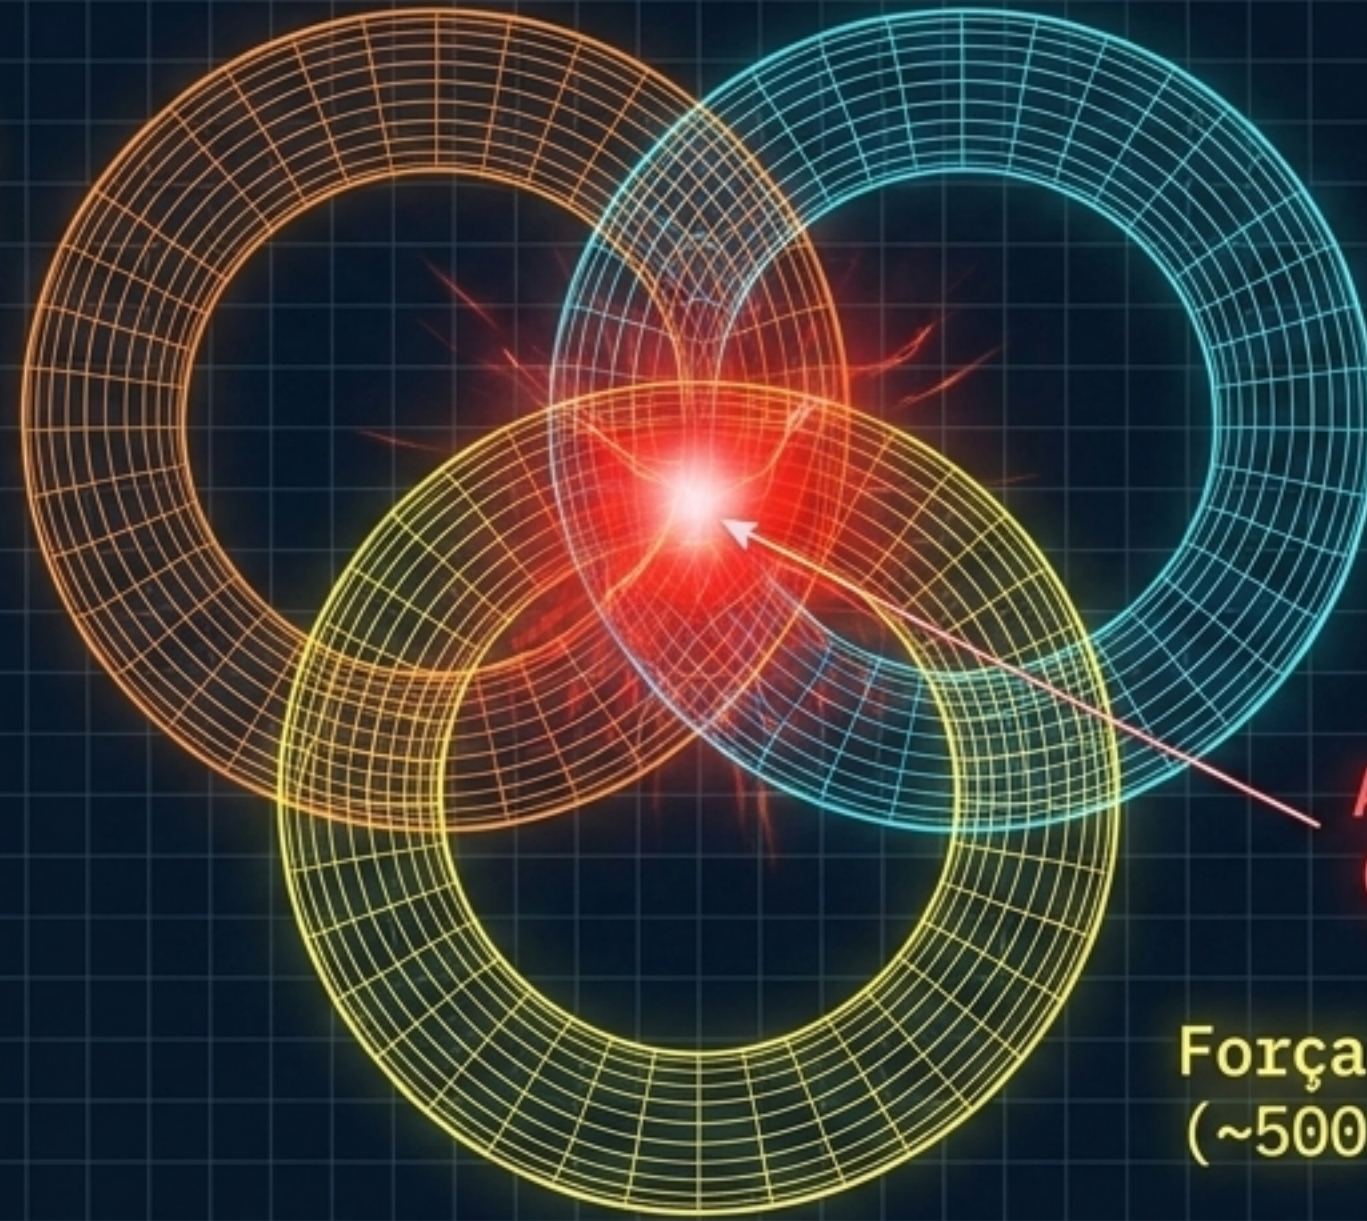
Causa Raiz: A Tempestade Perfeita

Calor Externo Extremo
(500-600°C)

Vulnerabilidade do Material
(Liga de Alumínio)

A Tempestade Perfeita
(Explosão)

Força Interna Presa
(~500 PSI)

A explosão não foi resultado de um defeito de fabricação aleatório, mas de uma conjunção letal de variáveis físicas. A combinação de um ambiente termicamente hostil, uma escolha de material inadequada e uma pressão interna crescente transformou uma peça padrão em um projétil explosivo.

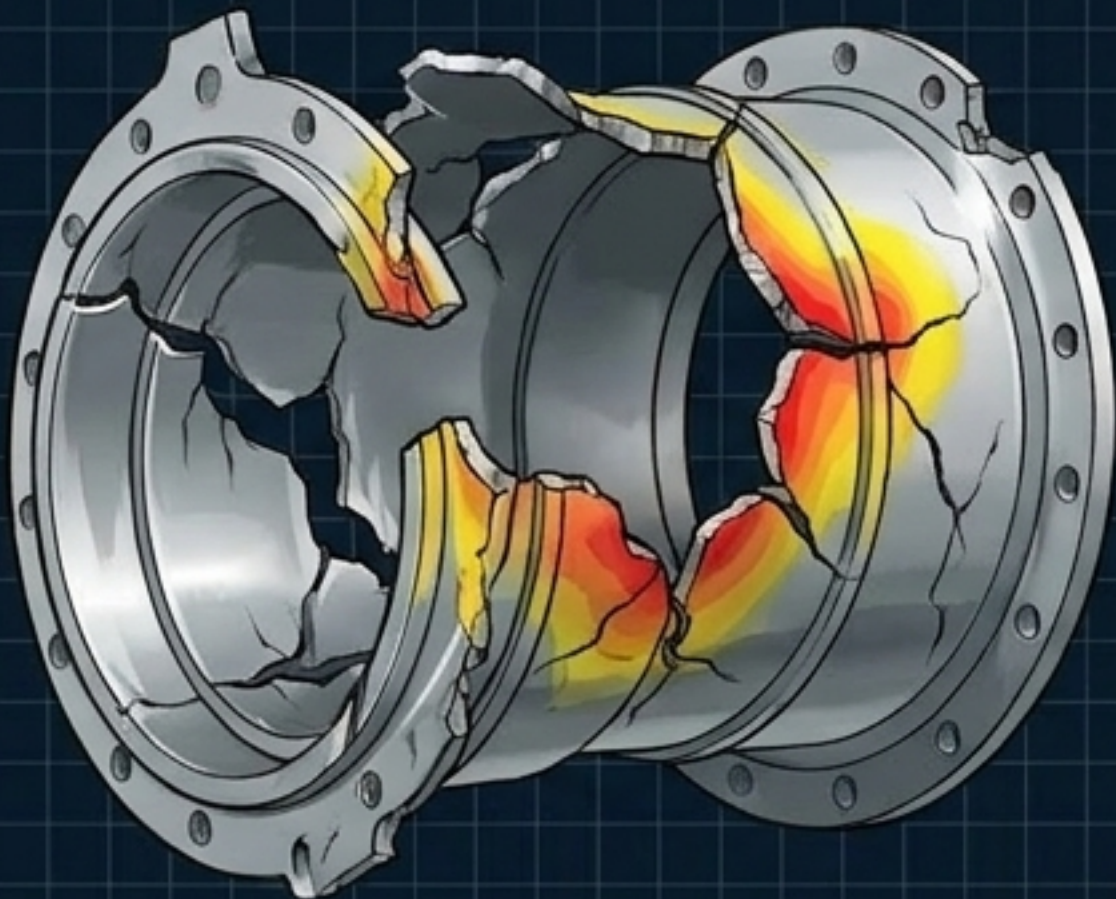
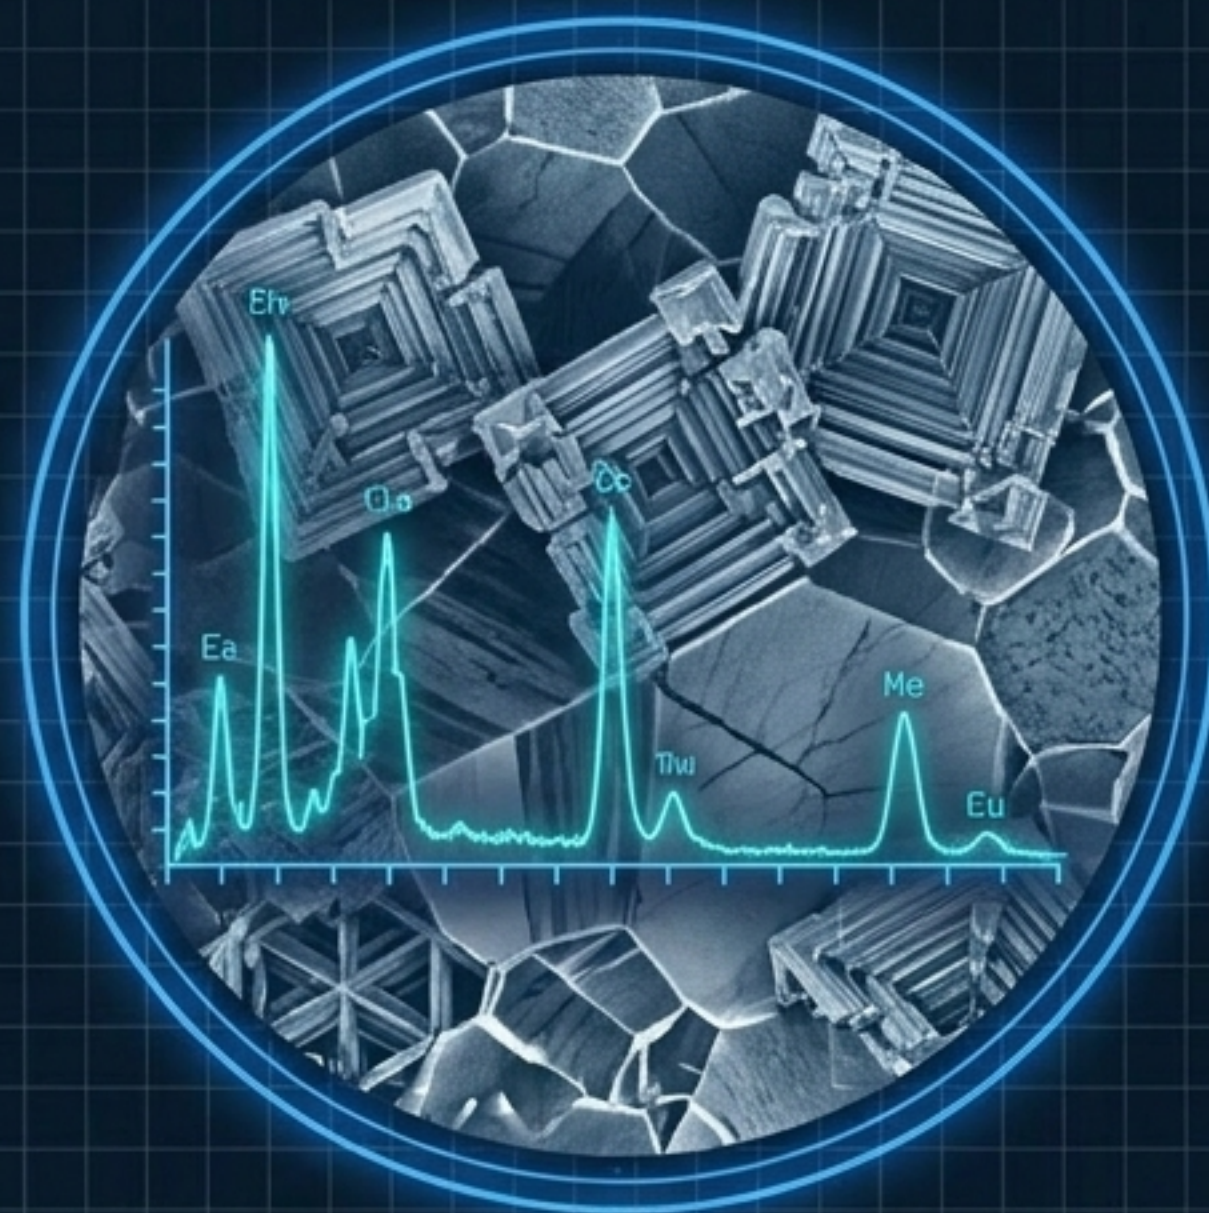
Próximos Passos: A Validação Metalográfica

A hipótese da engenharia forense está estabelecida. Para transformá-la em prova pericial irrefutável, a investigação avança para a fase laboratorial.

0 Teste: Análise metalográfica em laboratório especializado (SENAI).

0 Objetivo: Determinar a composição exata da liga de alumínio.

0 Veredito: Cruzar a composição com tabelas de engenharia para provar matematicamente que o material especificado pelo fabricante era termicamente incompatível com a zona de instalação.
